## 租户拒不整改！大连 2 死 7 伤燃气闪爆事故

## 瓦房店市“10·24”燃气闪爆事故调查报告

2021年10月24日5时30分许，瓦房店市铁东街道办事处文圣社区五一路二段271号居民楼发生燃气闪爆事故。事故造成2人死亡，7人受伤（1人重度烧伤，4人轻度烧伤，2人轻度外伤），直接经济损失约为8,946,667.50元。

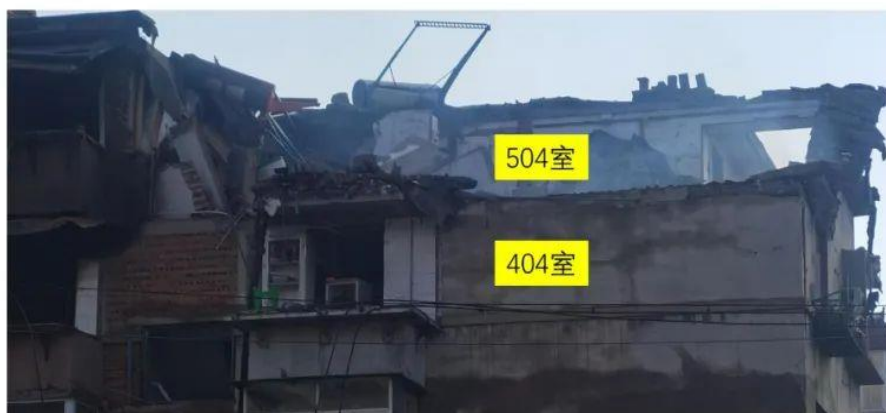
图 7 504 室破坏形貌

- 504 室的建筑结构极其不完整，坍塌及破坏严重，如图 7 所示。厨房及次卧外墙完全坍塌，天花板完全破碎并飞溅至周围，地面完全塌陷至 404 室内，呈现内部较强烈闪爆的超压破坏形貌特征。主卧床上的两名住户死亡。504 室无明显过火痕迹。
- 501 室、502 室、503 室建筑结构较完整，门窗倾倒破裂，室内物品破损杂乱，无明显过火痕迹，呈现因外部闪爆导致的振动作用下的破坏形貌特征，如图 8 所示。

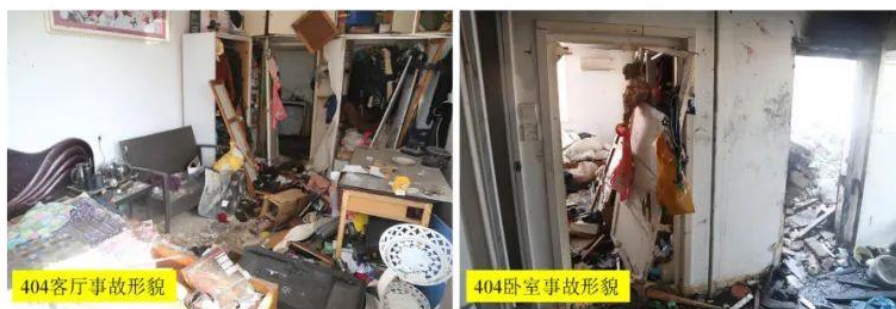
图 9 404 室破坏形貌

- 404 室建筑结构较完整，但因 504 建筑结构大量掉落至该室内，故内部形貌复杂，如图 9 所示。该室门窗及物品破裂情况比 501、503、504 室严重，且有明显的过火痕迹。该室内住户在事故过程中被烧伤。

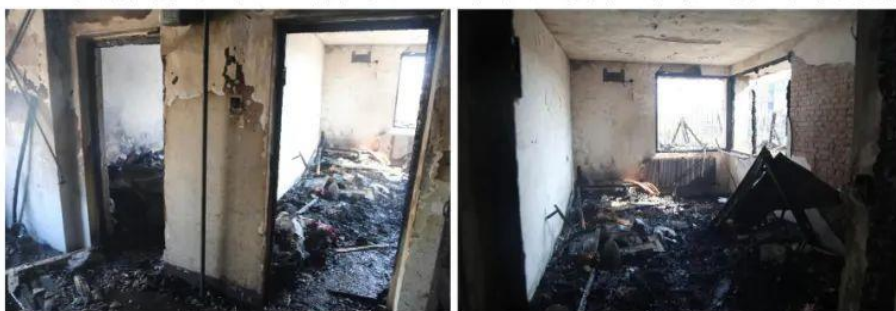
图 10 401 室破坏形貌

- 401 室建筑物结构完整，门窗倾倒破裂，过火痕迹最为严重，过火原因为 504 室燃爆，引起 401 室内的易燃物品着火所致。如图 10 所示。401 住户人员在事故过程中被烧伤。

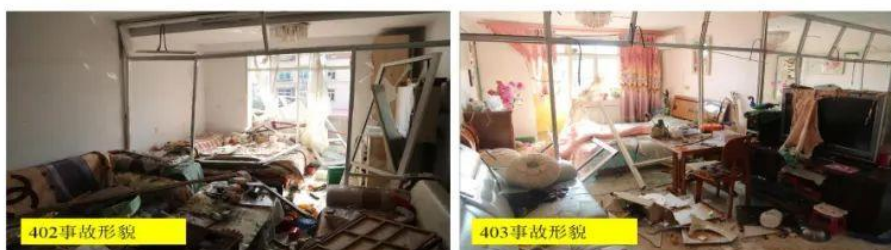
图 11 402 室、403 室破坏形貌

- 402 室、403 室建筑结构较完整，门窗倾倒破裂，室内物品破损杂乱，无过火痕迹，如图 11 所示，呈现因外部闪爆导致的振动作用下的破坏形貌特征。

- 事发居民楼 1 楼、2 楼、3 楼的房间破裂形貌与图 11 所示的 402 室、403 室破坏形貌类似，均呈现因外部闪爆导致的振动作用下的破坏特征。

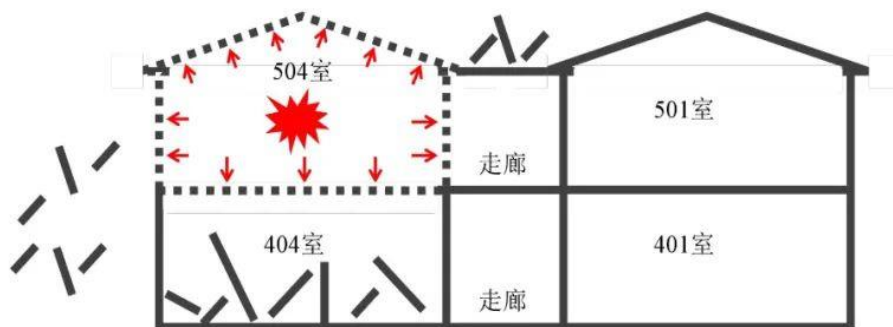
图 12504 密闭空间闪爆后的建筑物破坏形貌特征示意图

从事故发生情况分析，本起事故为闪爆引发火灾的事故。分析现场破坏形貌可以发现，504 室的闪爆破坏特征最明显，建筑物损毁最为严重，呈现内部闪爆的特征。因事故发生地气温低且处于非供暖季，住户夜晚会关闭窗户，故闪爆发生时，504 室处于密闭空间。当内部发生闪爆时，闪爆超压作用于 504 室天花板、墙壁及地板，导致天花板外翻飞溅、墙壁坍塌、地板塌陷落至四楼（如图 12 所示）。504 室住户在闪爆过程中死亡。

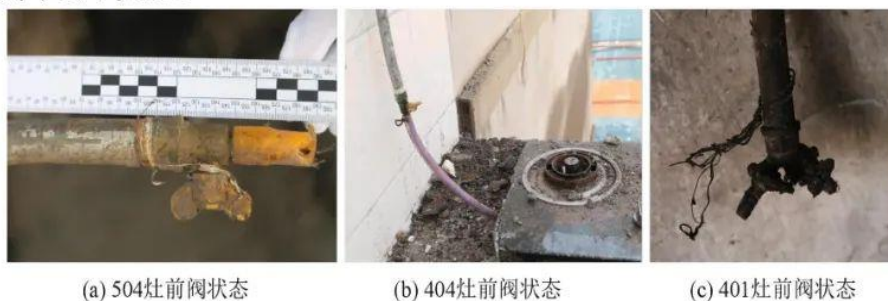
图 14 504、404、401 灶前阀状态

调查事故发生前各住户灶前阀的关闭情况，如图 14 所示。因闪爆不可能改变灶前阀的启闭状态，故灶前阀在事故现场的状态能够代表闪爆发生前的状态。灶前阀的启闭状态判定方式如下：灶前阀旋钮与管线轴向一致表明阀为打开状态，若与管线轴向垂直则表明阀为关闭状态。可以发现，504 室灶前阀处于打开状态，404 室、401 室灶前阀处于关闭状态。上述三个房间的燃气灶阀均处于关闭状态。

因 404 室、401 室灶前阀处于关闭状态，且燃气支管不存在泄漏，故可排除 404 室、401 室存在燃气泄漏源的可能。

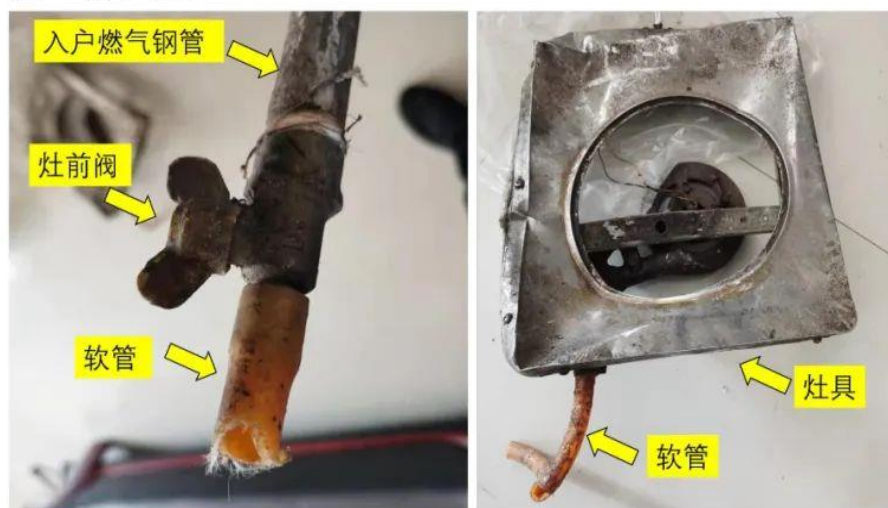
图 15 闪爆现场提取的 504 室内的燃气灶及软管形貌

因 504 室灶前阀处于打开状态，故将灶前阀与灶具连接的软管内存在燃气，必须调查燃气软管是否有泄漏的可能。在事故现场提取的 504 室内的燃气软管形貌如图 15，可以发现如下信息：

软管表面有油污，仍能呈现橙色的胶管颜色，说明胶管并未过火。

与灶前阀连接的橡胶软管未用管箍箍紧。

该燃气软管在闪爆超压作用下的多段断裂特征与常规燃气软管在闪爆超压作用下的响应不同。通常，若软管与灶前阀连接处未被管箍箍紧，当承受超压时，若其强度合格，则响应形貌多为软管从灶前阀连接处脱落。实际 504 室燃气软管在超压作用下的多段断裂原因需要分析。

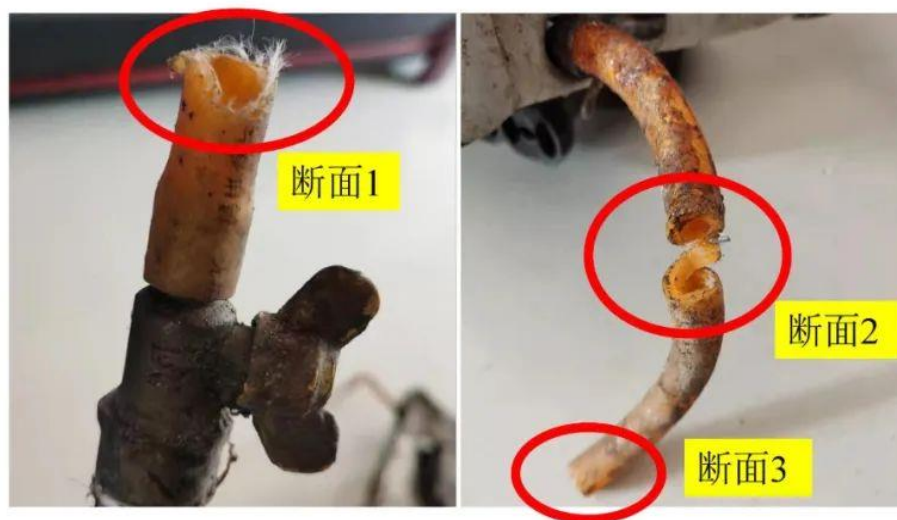
图 16 软管断面细节图

软管存在三处断裂之处，如图 16 所示的断面 1、断面 2 及断面 3。其中断面 1 完全断裂，厚度方向存在近似三角形的缺失。断面 2 未完全断裂，环向仅残留少部分壁面相连。断面 3 完全断裂，断口较平齐。

委托大连理工大学塑胶材质检测实验室对 504 室燃气软管进行了检测（详见附件），结果表明，该软管的材质为大量邻苯二甲酸二辛脂增塑的聚氯乙烯（PVC），其玻璃化转变温度为  $13.1^{\circ}\text{C}$ 。这说明该软管在接近  $13.1^{\circ}\text{C}$  时会变硬、脆化。当温度低于  $13.1^{\circ}\text{C}$  时，该软管将转变为玻璃态，若承受弯曲载荷时，软管将开裂。事故发生当天（2021 年 10 月 24 日），瓦房店气温为  $7^{\circ}\text{C}\sim 17^{\circ}\text{C}$ 。在闪爆发生时刻，室内温度接近燃气软管的玻璃化转变温度，故软管呈现脆化。若此时软管承受弯曲载荷，则容易在厚度方向产生开裂小口。软管承受弯曲载荷的原因很多，例

如用户移动灶具导致软管承载等。在闪爆超压作用下，脆化、开裂的软管会呈现多段断裂特征。尤其是软管断面1处壁面缺失的近似三角形区域，更能佐证该软管存在初始的裂纹。

504室住户使用不合格灶具连接胶管，且胶管使用年限超期，在较低温度下，出现脆性开裂，致使燃气泄漏室内形成闪爆气体，与明火点燃后产生闪爆。
