## 租户拒不整改！大连 2 死 7 伤燃气闪爆事故

## 瓦房店市“10·24”燃气闪爆事故调查报告

2021年10月24日5时30分许，瓦房店市铁东街道办事处文圣社区五一路二段271号居民楼发生燃气闪爆事故。事故造成2人死亡，7人受伤（1人重度烧伤，4人轻度烧伤，2人轻度外伤），直接经济损失约为8,946,667.50元。

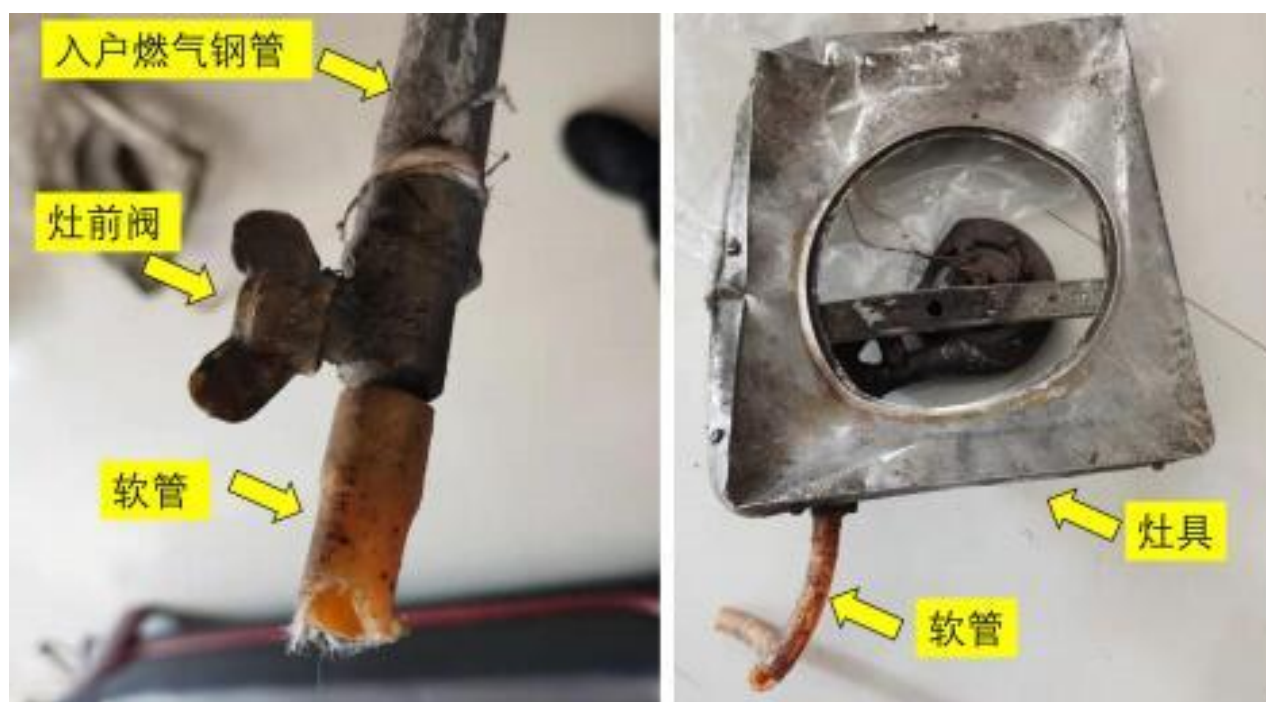
报告认为，造成本次事故的主要原因，是 504 室住户使用不合格灶具连接胶管，且胶管使用年限超期，在较低温度下，出现脆性开裂，致使燃气泄漏室内形成闪爆气体，与明火点燃后产生闪爆。燃气用户安全意识淡漠，燃气使用完毕后，未及时关闭燃气管道灶前阀门、使用不带熄火保护灶具等。

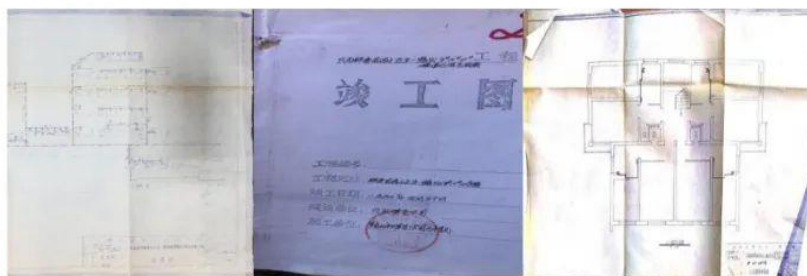
图 2 部分竣工资料及图纸

其燃气管道工程建设情况如下，见图 2：

- 1990 年建成通气，当时使用气源为人工水煤气；
- 1997 年管道置换为液化石油气混空气气源；（代天然气）
- 2006 年置换为天然气气源。
- 工程建设单位：瓦房店市煤气公司（国有企业）
- 施工单位：鞍山市煤气公司工程处
- 设计单位：鞍山市煤气公司设计室
- 竣工时间：1990 年 4 月 30 日
- 燃气公司后续对用户的表后管进行了改造（接头密封由原油麻密封改为胶带密封，据专家说明符合技术要求，防泄露标准进一步提高）。

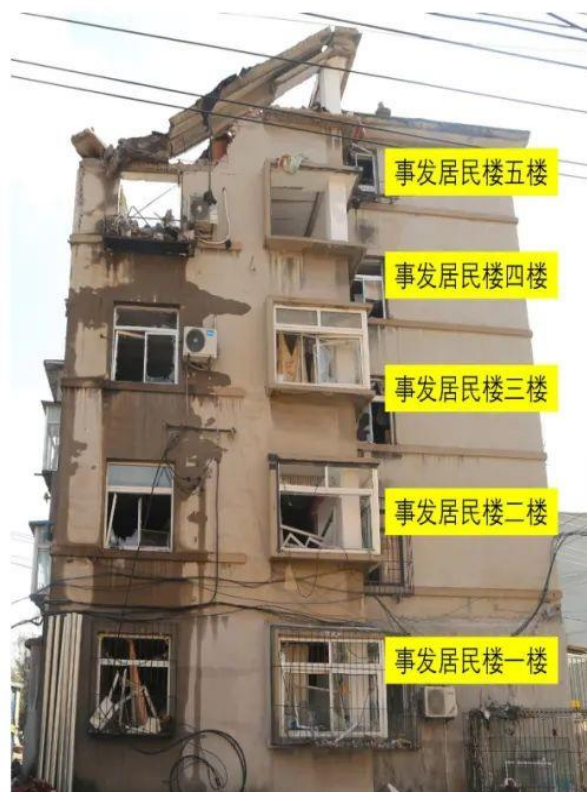
图 4 事发居民楼

事发居民楼为一栋五层建筑，如图 4 所示。发生闪爆并引发着火的区域集中在该居民楼的四楼及五楼，主要涉及五楼的四个房间：504 室、503 室、502 室、501 室，以及四楼的四个房间 404 室、403 室、402 室、401 室。居民楼四楼及五楼的建筑结构示意图如图 5、6 所示。

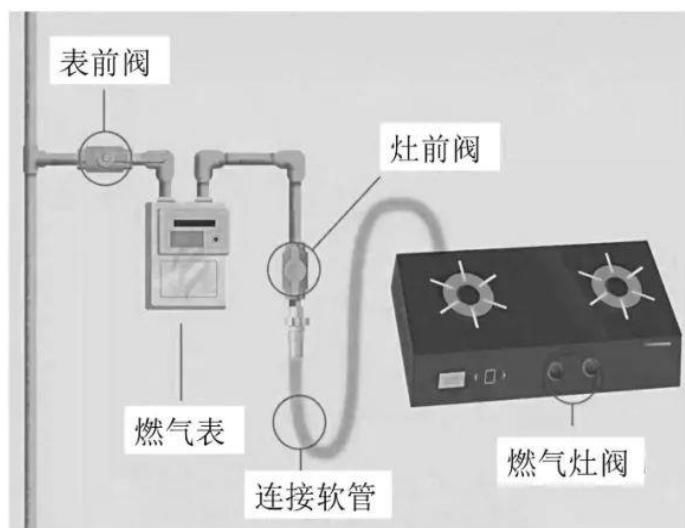
图 13 燃气钢管及燃气灶连接

燃气输送至住户的途径如图 13 所示，输送燃气的支管，在进入每一住户时，均依次连接表前阀、燃气表及灶前阀。灶前阀与燃气灶的连接采用软管。通常，在燃气灶使用完毕后，要将燃气灶阀及灶前阀全部关闭。

燃气支管为钢管。调查从事故现场得到的四楼及五楼住户的燃气支管，未发现存在泄漏点的情况。
